**LEGAMBIENTE  
SICILIA**

Dossier

# Erosione costiera in Sicilia

Tra danni, sfide  
e soluzioni

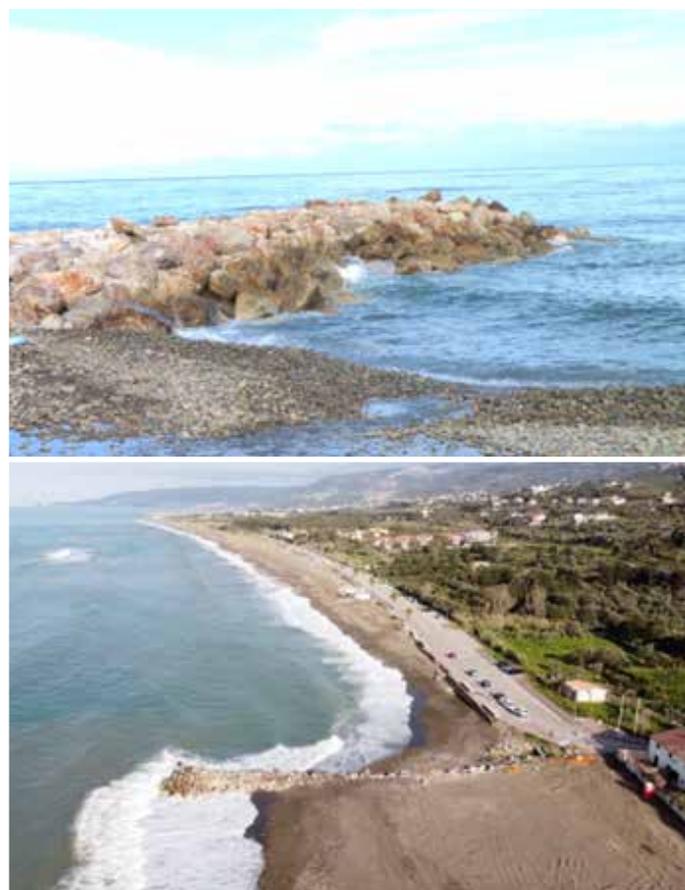
pennello in quel punto, sopraflutto alla strada lungomare, avrebbe bloccato il trasporto di sedimenti determinando un accumulo ad ovest ma innescando l'erosione ad est dov'era stata costruita la strada. Come è stato possibile costruire una strada sull'arenile aggirando una legge regionale (la n.78 del 1976) che la vieta?

Nel 2015, quel Comune ha deciso la costruzione di un lungomare, del costo di circa 850.000 euro, a ridosso della battigia occupando larghi tratti di arenile demaniale. Subito dopo, nell'anno 2016, è intervenuta la posa di un "pennello" in massi di cava, immediatamente sopraflutto al tratto iniziale del lungomare, opera questa finanziata con fondi regionali per l'importo di 1.000.000 di euro. Non bisogna essere degli specialisti per capire che la collocazione del

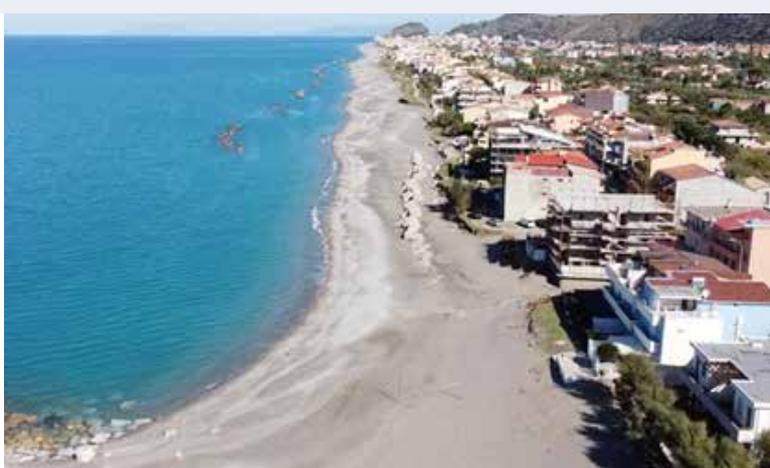
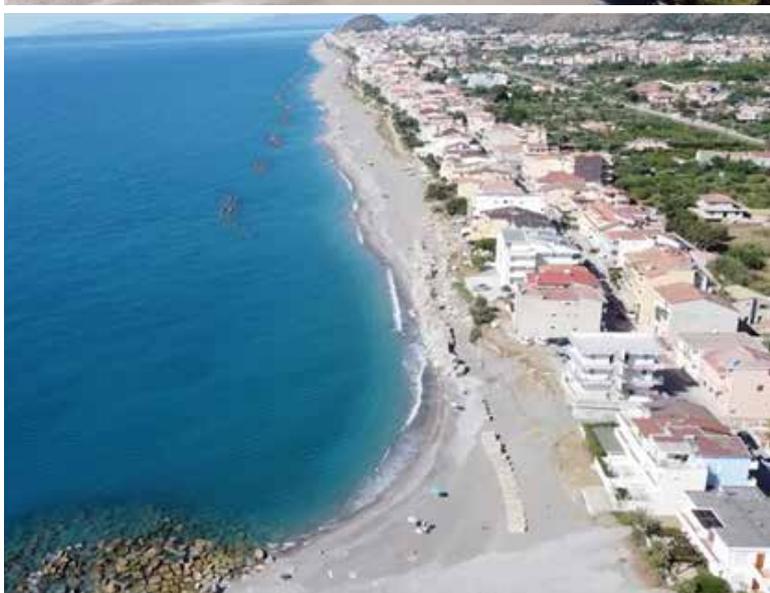
**Località Villa Marina 2020 (sopra) e 2024 (sotto)**

della zona, ma la sua esistenza è finora servita come ulteriore alibi per gli interventi di difesa della strada. Ad oggi, la strada è impraticabile a causa di ripetuti cedimenti che hanno coinvolto anche la condotta fognaria. Sulla base delle osservazioni effettuate dal Circolo Legambiente Nebrodi mediante foto aeree, tra il 2020 ed il 2024 la sottile spiaggia al di sotto della strada è oggi completamente sparita per l'azione riflette del muro ricostruito. Fatto ancora più grave, l'approfondimento del fondale provocato dalla riflessione ha bloccato il pur debole trasporto solido verso ovest determinando un arretramento di circa 20 metri della spiaggia sottostante l'abitato di Via Trazzera Marina, già difesa con barriere risalenti agli anni '80. Con ciò esponendo al rischio di distruzione alcune delle case nel frattempo ricostruite grazie alle generose incentivazioni in materia urbanistica e fiscale.

È facile prevedere che nel giro di qualche anno si porrà il problema di difendere le case a rischio con barriere rigide che richiederanno l'impiego di rilevanti risorse finanziarie provenienti dalle tasse di tutti i cittadini (anche di quelli non hanno costruito case Vista Mare) e che comporteranno la degradazione ambientale e paesaggistica della spiaggia (altro grandissimo danno ai beni comuni che generalmente non viene considerato nel rapporto costi/benefici).

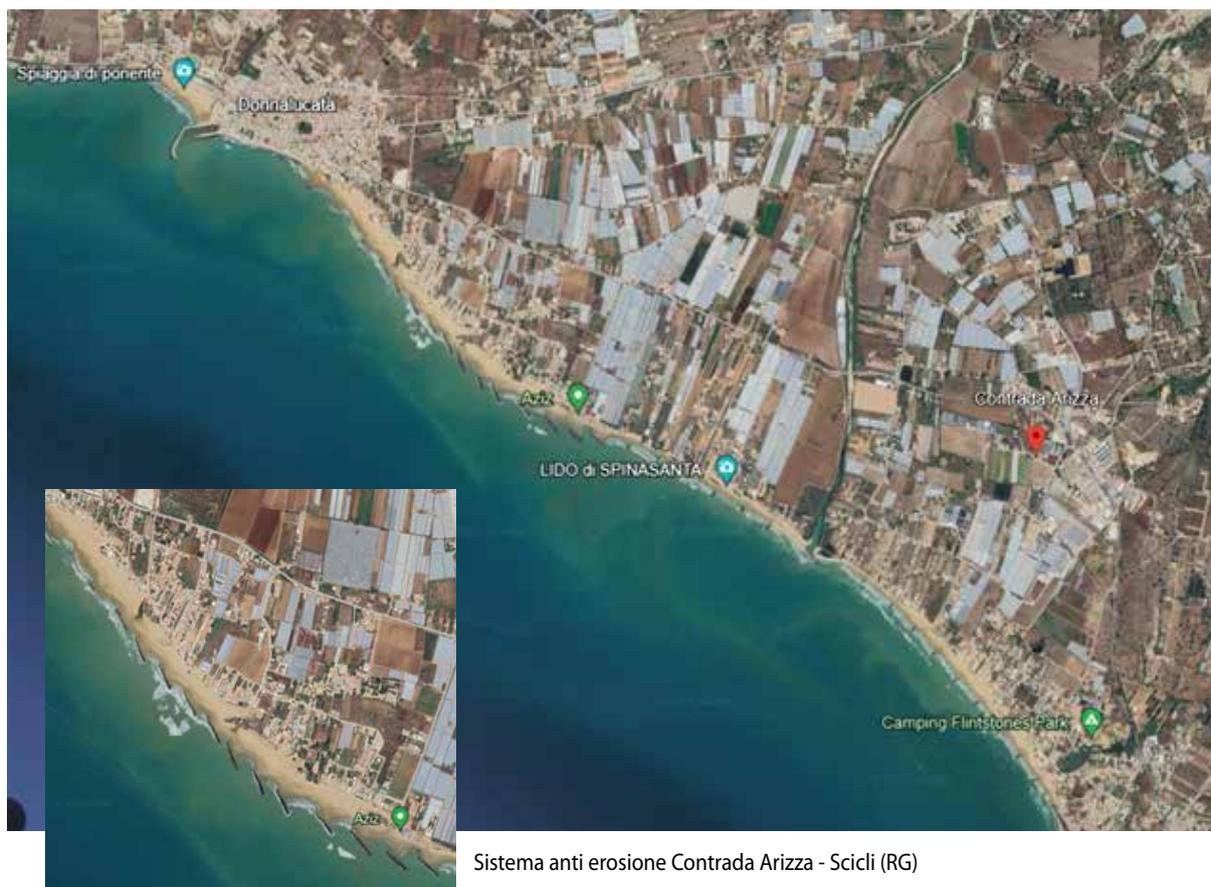
Sistema anti erosione Contrada Arizza - Scicli (RG)

Questi errori sono dovuti sia alla complessità dei fenomeni meteo-marini che agli effetti connessi alla costruzione di nuove strutture (porti, barriere, ecc.) nel periodo posteriore a quello preso in considerazione nello studio del P.A.I. e le amministrazioni locali, accettandone passivamente le indicazioni, hanno spinto verso interventi puntuali quali la realizzazione di pennelli e barriere, con soluzioni non consentite dal piano paesistico della provincia di Ragusa. Tali interventi usufruiscono di finanziamenti erogati dal Ministero dell'Ambiente senza una visione complessiva della validità delle opere da realizzare.

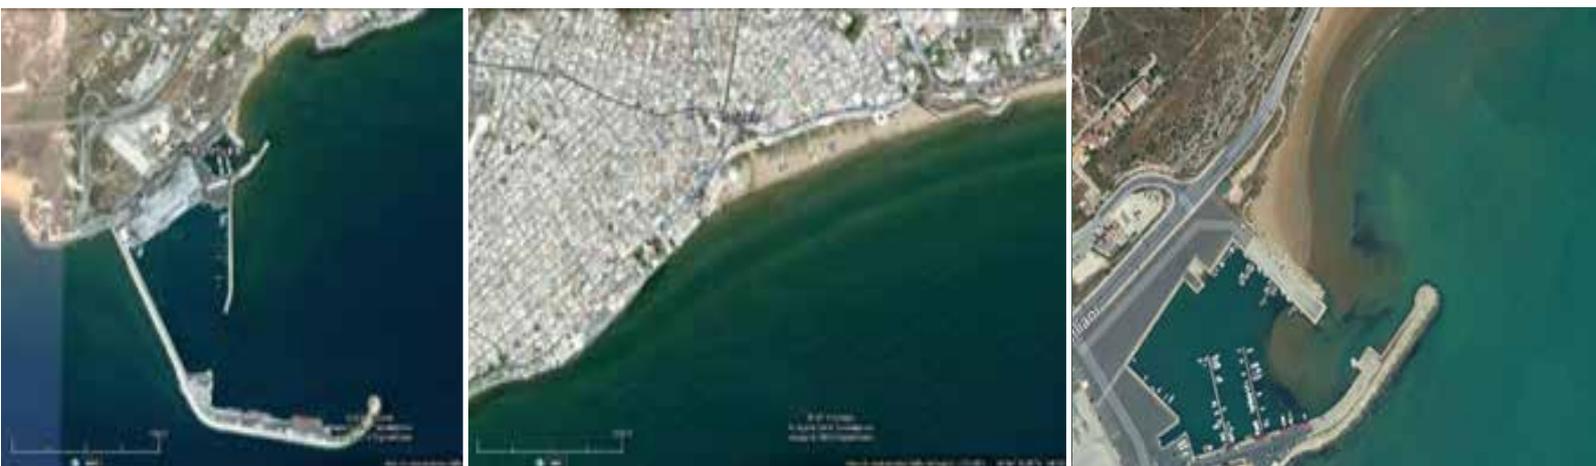
Da sinistra: il Porto di Pozzallo; la Spiaggia di Pietre Nere Pozzallo RG Fenomeno di insabbiamento dopo la realizzazione del Porto di Pozzallo; il Porto Piccolo Pozzallo: evidente fenomeno di insabbiamento. Sotto: Costa dal porto di Pozzallo fino a Punta Castellazzo a S. Maria del Focallo (Ispica).

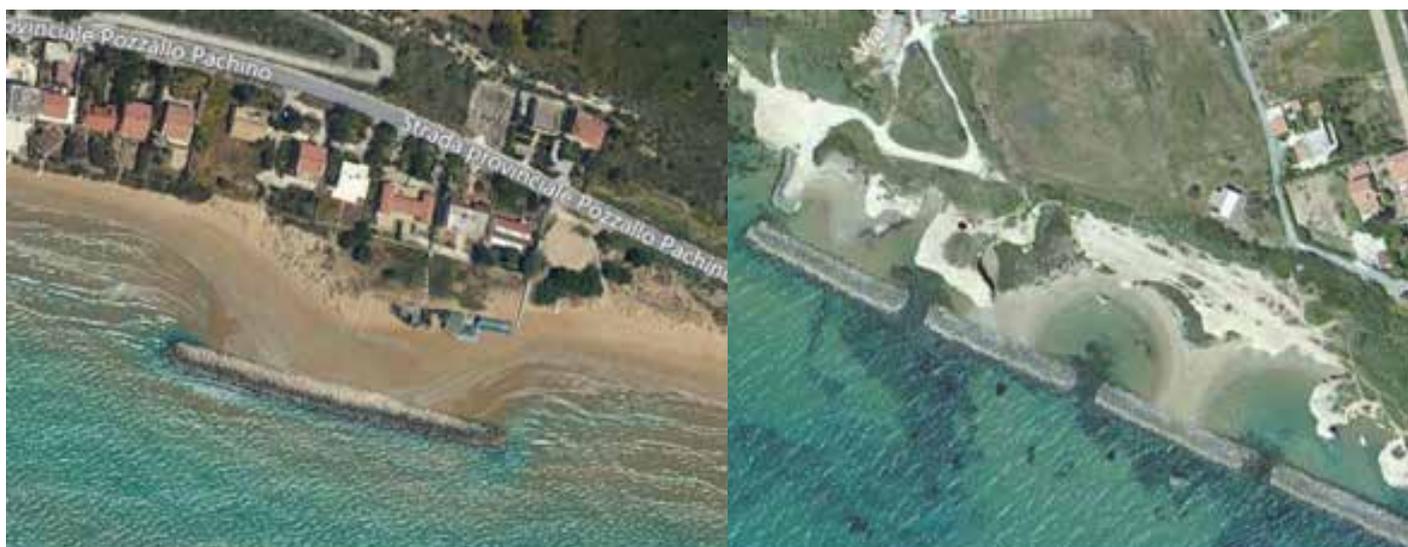
Da sinistra: frangiflutti a protezione di residenze estive e frangiflutti a protezione della falesia Punta Cirica

Le opere infrastrutturali, realizzate già a partire dagli anni 60, quali la strada provinciale n° 67 (Pozzallo-Pachino) parallela al litorale e di seguito l'irrigimentazione dei corsi d'acqua (sistema dei canali e di Rio Favara a S. Maria del Focallo) nonché la considerevole edificazione edilizia consentita dai piani particolareggiati sulla fascia costiera e in gran parte abusiva, hanno bloccato l'apporto di sedimenti contribuendo al fenomeno dell'erosione costiera. Il fenomeno alla fine degli anni 90 diventa cogente perché mette in pericolo la strada provinciale n° 67 (Pozzallo – Pachino) e lambisce alcune abitazioni. Ciò viene gestito come in tante altre realtà dell'isola: soluzioni interessanti i singoli punti se non addirittura i singoli edifici, in maniera puntuale e non coordinata. Come nel caso dei frangiflutti nei pressi del Rio Favara e a Punta Cirica.

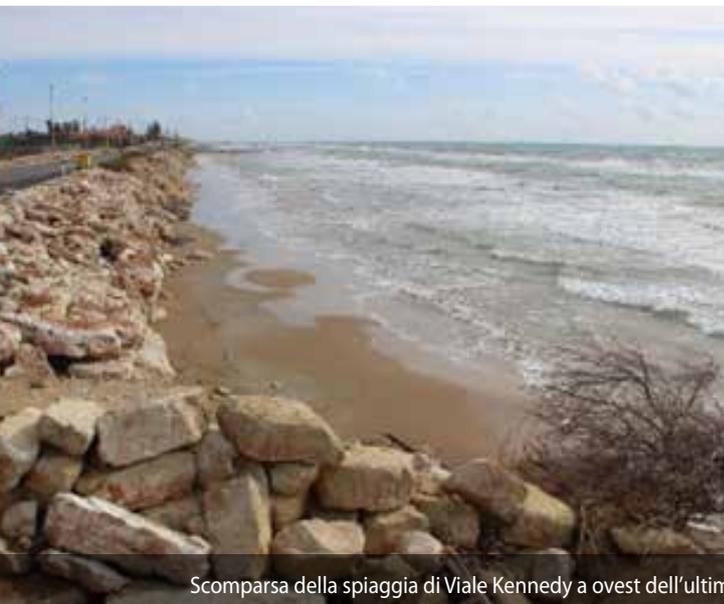
Scomparsa della spiaggia di Viale Kennedy a ovest dell'ultimo pennello

ha sostenuto e promosso presso l'amministrazione. Il circolo Sikelion ha evidenziato anche l'illegittimità dei pareri rispetto all'art. 36 del Piano paesistico della provincia di Ragusa, che vieta interventi che prevedano scogliere e barriere frangiflutto. I danni non si sono fatti attendere. Abbiamo assistito infatti nel 2019 al verificarsi della scomparsa della spiaggia in prossimità di viale Kennedy, ad ovest dell'ulti-
